**GE-Lİ-
YO-RUM
DİYEN
FACİA**

**BOĞAZİÇİ
ÜNİVERSİTESİ
SOMA
ARAŞTIRMA
GRUBU
RAPORU**

Soma Ziyareti Saha Gözlem Raporu

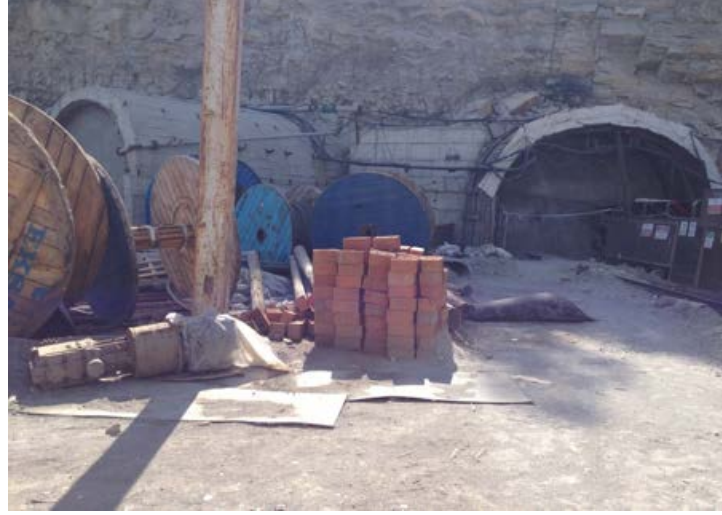
ŞEKİL 4.

SOMA KÖMÜRLERİ A.Ş.'NİN
İŞLETTİĞİ VE KAZANIN MEYDANA
GELDİĞİ EYNEZ YERALTI
İŞLETMESİ'NİN BARAJLANAN
GİRİŞİ

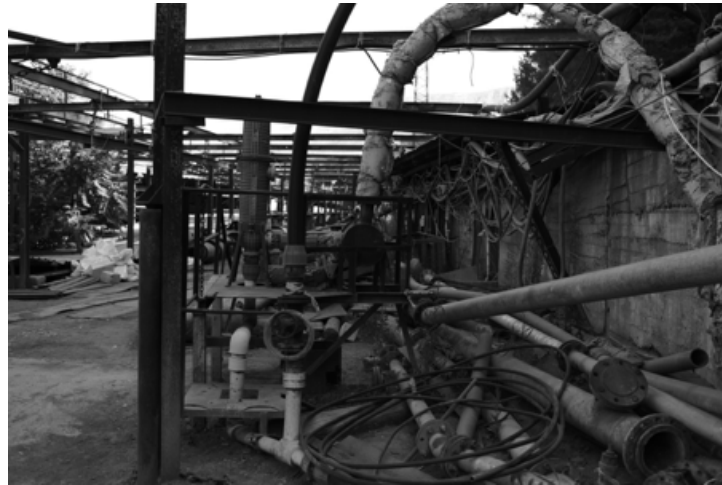
ŞEKİL 5.

diliğinden yanması, cevher içinde metan gazı ceplerinin bulunması, maden içinde her zaman için dinamit kullanılması, tahkimatın yetersizliğinden dolayı çökme riski, monoray ve kulikar gibi hareket eden mekanik sistemler, işletme eskidikçe maden planının çok karmaşık hale gelmesi, çeşitli ekipman ve tahkimat parçalarının sürekli madene girip çıkması nedeniyle düzenli depolama yapılmaması nedeniyle çalışma ortamının çok dağınık olması, v.b. çok sayıda risk faktörü bulunmaktadır. Soma Kömürleri A.Ş.'nin işlettiği Eynez yeraltı ocağını ziyaret ettiğimiz sırada barajlanan ocak girişindeki (Şekil 4) ve civarındaki dağınıklık ve düzensizlik dikkatimizi çekti. Şekil 5'den de görülebileceği gibi boru, kablo, ray, vs. malzemeler düzensiz bir şekilde ortalığa saçılmış durumdaydı. Bu dağınıklığın kaza ve kurtarma çalışmaları sırasında mı oluştuğunu sorduğumuzda aldığımız yanıt, genelde manzaranın bu şekilde olduğu, madenciliğin sürekli bir tahkimat, kablo, boru ve ray döşeme faaliyeti gerektirdiği için çok derli toplu bir malzeme depolama yapılamadığı ifade edildi.

SOMA KÖMÜRLERİ A.Ş.'NİN
İŞLETTİĞİ VE KAZANIN
MEYDANA GELDİĞİ EYNEZ
YERALTI İŞLETMESİ'NİN
GİRİŞİ ETRAFINDA DAĞINIK
BİR DURUMDA DURAN ÇEŞİTLİ
MALZEMELER.

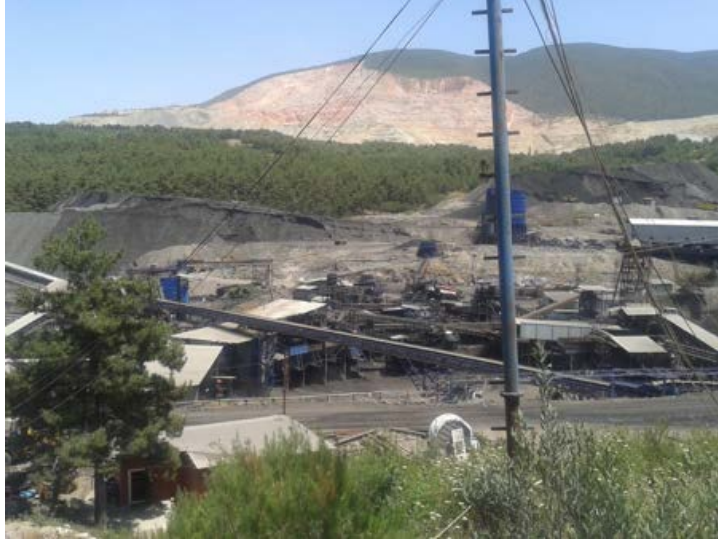
26. Yeraltı ocağında üretilen kömür "tüvenan kömür" olarak adlandırılıyor. Tüvenan kömürün içinde taş ve toz da bulunuyor. Tüvenan kömür "lavvar" denilen yıkama-ayıklama tesislerinde yıkayıp ayıklandıktan sonra "satılabilir kömür" haline geliyor. Şekil 7'de İmbat Madencilik Eynez Yeraltı İşletmesi'ne ait lavvar tesisi görülüyor.
27. Bu yıkama işlemi sırasında kullanılan su arıtılıp yeniden kullanılıyor. Arıtma sonunda toz kömür içeren "şlam" denilen bir çamur ortaya çıkıyor. Şlam briket haline getirilip açık hafriyat alanlarına atılıyor.
28. Lavvar tesislerinde kaba ayırıştırma işlemi sonucu ortaya çıkan taşın içinde bir miktar kömür kalıyor. Bu atık kömür "pasa" olarak adlandırılıyor. Üretim sırasında %10-15 oranında pasa çıkıyor. Bu atık da şlam briketleri ile birlikte hafriyat alanına

ŞEKİL 7.
İMBAT MADENCİLİK LAVVAR
TESİSİ. EYNEZ YERALTI
İŞLETMESİ

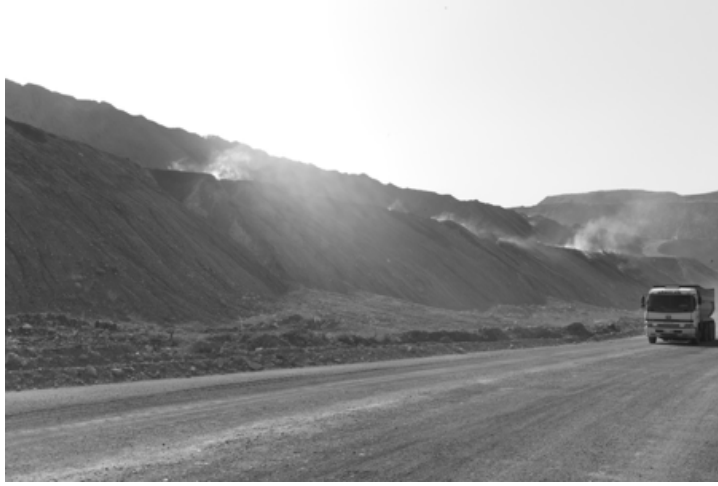
ŞEKİL 8.
EYNEZ MADENİ HAFRİYAT ALANI.
KENDİLİĞİNDEN TUTUŞUP
TÜTEN PASA

atılıyor. İçinde kömür bulunan bu atıklar, Şekil 7’de görüldüğü gibi hafriyat sahasında kendiliğinden yanıyor. Bu nedenle Soma’da her zaman kömür kokusu duyuluyor. Özellikle Darkale’de TKİ’nin işleyip üretimi tamamladığı ocakta hala pasa yanması sonucu duman çıkışı görülüyor.

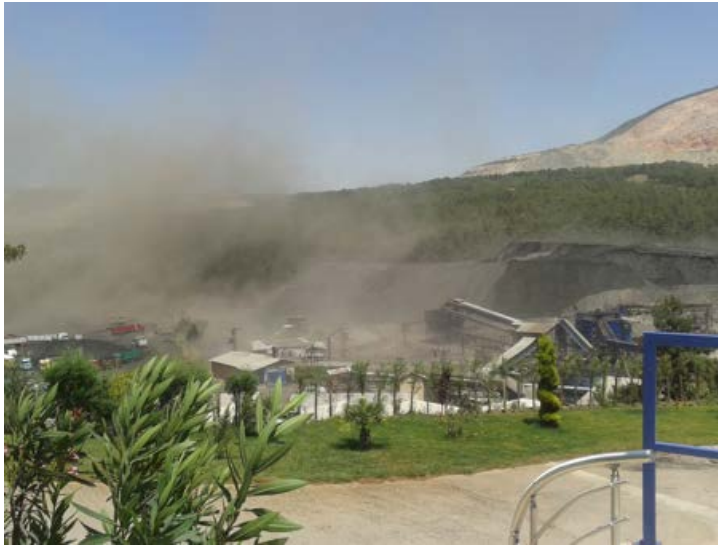
ŞEKİL 9.
EYNEZ YERALTI İŞLETMESİ
KÖMÜR DEPOLAMA ALANI

29. Hafriyat alanları çok düzensiz. Tarım toprağının alınıp depolandığına dair bir emare yok. Hatta hafriyat şevlerinden aşağıya dökülen hafriyat, bitki örtüsünün üstüne geliyor. Oysa pek çok ülkede açık işletme maden sahalarında tarım toprağının nasıl korunacağına dair yasal düzenlemeler var ve Türkiye’de de olması gerekir. Hafriyat sahası adeta ay yüzeyini andırıyor. Hafriyat sahasında her yer yanan pasa nedeniyle tütüyor. Bunun dışında hafriyat ve nakliyat kamyonlarının gidiş gelişi nedeniyle muazzam bir toz bulutu kalkıyor. Şekil 9’da görüldüğü gibi şiddetli bir rüzgâr estiğinde siyah tozdan göz gözü görmüyor.

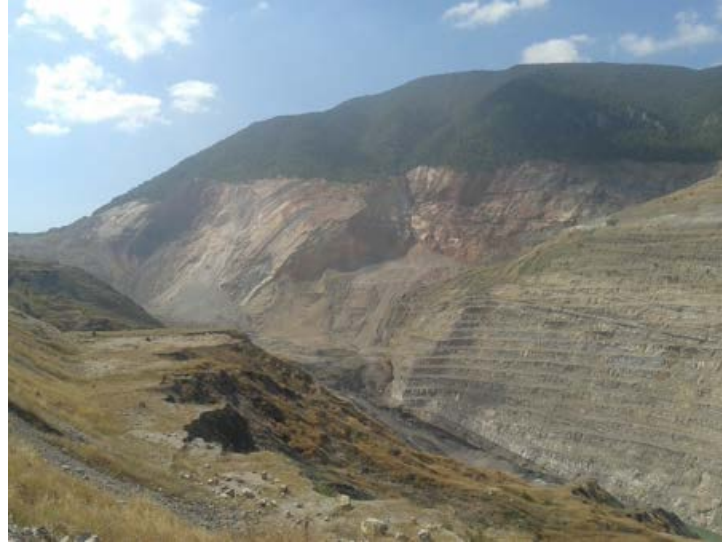
ŞEKİL 10.

EYNEZ AÇIK İŞLETMESİ

30. Yerüstü işletmesi için çok büyük miktarda hafriyat yapmak gerekiyor. Üretim sahasının etrafında heyelan olmaması için şev vermek üzere yapılan hafriyat, sahada çok geniş alanların bozulmasına neden oluyor (bkz. Şekil 10).

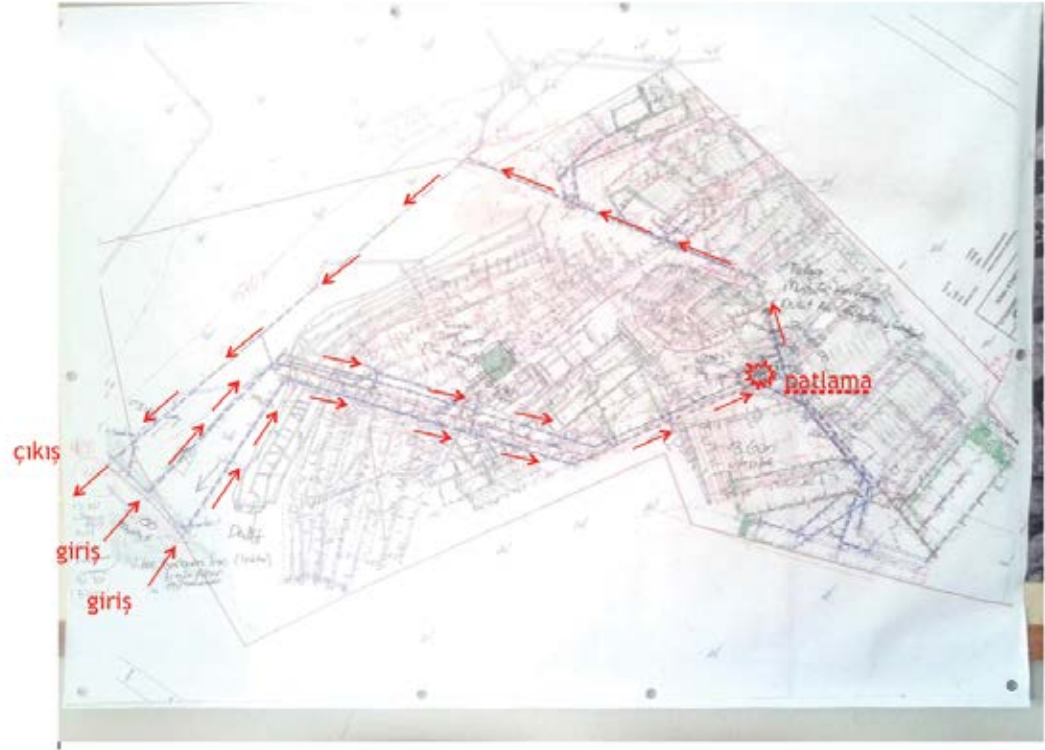
ŞEKİL 11.

32. Patlamadan sonra Şekil 11'de gösterilen maden planında oklarla işaretli olan normal hava akış yönünde karbon monoksit ocak içine yayılmaya başlıyor. Patlama mahallinde patlamanın ve yanmanın etkisiyle ani ölümler oluyor. Bunun dışındaki ölümler ocak içine hava akışı ile yayılan karbon monoksit zehirlenmesinden kaynaklanıyor.

SOMA EYNEZ YERALTI İŞLETMESİ
PLANI. NORMAL HAVA AKIŞ
YÖNÜ OKLARLA GÖSTERİLMİŞTİR.
